**RELAZIONE GEOLOGICA PRELIMINARE PER L'ADEGUAMENTO
TECNICO DI UNA LINEA ELETTRICA A MEDIA TENSIONE
in comune di Pavullo nel Frignano (MO)**

LUGLIO 2013

dott. Geol. Andrea Chierici

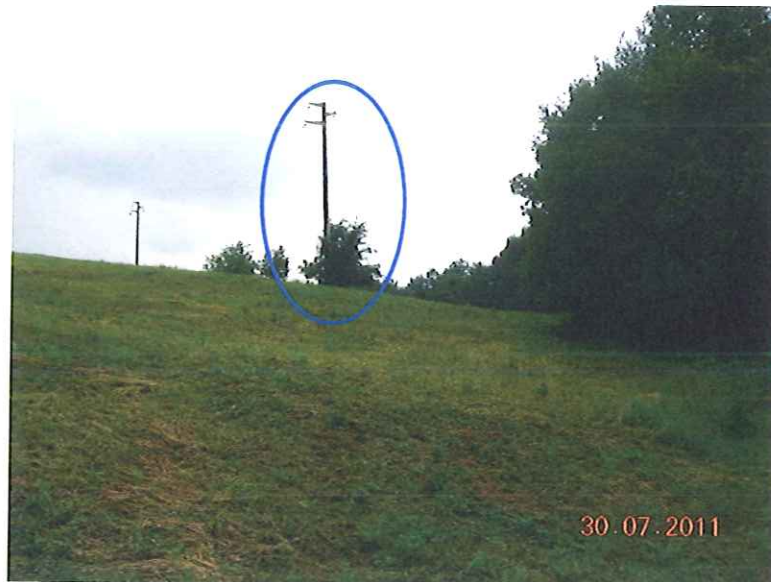
Palo n. 12/1

Il palo è ubicato poco sopra la strada che conduce da Acquabona, sulla S.S. per l'Abetone, a Crocette, sul versante ovest del Montenero su pendenza localmente modesta ma con tendenza all'aumento sino a raccordarsi con il piano stradale; i proprietari dell'area, siti nell'edificio posto 120 m ad E, non hanno evidenziato problematiche geomorfologiche in quella porzione del versante, che probabilmente è connesso con un ampio e stabile spartiacque con andamento NE-SW presente circa 100 metri a monte del palo e ben visibile nella CTR, il quale rappresenta probabilmente l'espressione di un sub-affioramento locale di terreno francamente marnoso della formazione CIG1 (membro di Montalto), quindi discretamente compatto e resistente, che ha originato codesta morfologia sub-pianeggiante in alto e discretamente pendente in basso senza apparenti fenomeni franosi od erosivi in atto sui fianchi. Al contatto con la strada, il versante è caratterizzato da una fascia boscata che maschera parzialmente un muro a secco creato probabilmente per il riuscito contenimento di qualche movimento del versante, ma considerata la distanza del

visuale del palo 12/1 dalla strada asfaltata

palo da questa fascia e la pendenza più bassa, si può ritenere che il **ri-posizionamento del palo non dovrebbe presentare controindicazioni geologiche.**

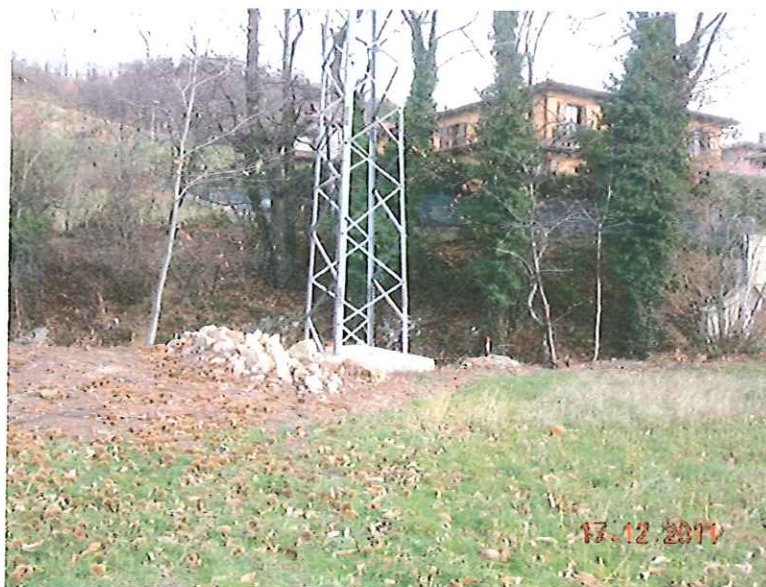
Palo n. 15/1

Il palo è ubicato nei pressi di Crocette in zona pressoché pianeggiante; si può reputare che **il ri-posizionamento del palo potrà avvenire senza problemi a lato di quello attuale.**

visuale del palo 15/1 da Ovest

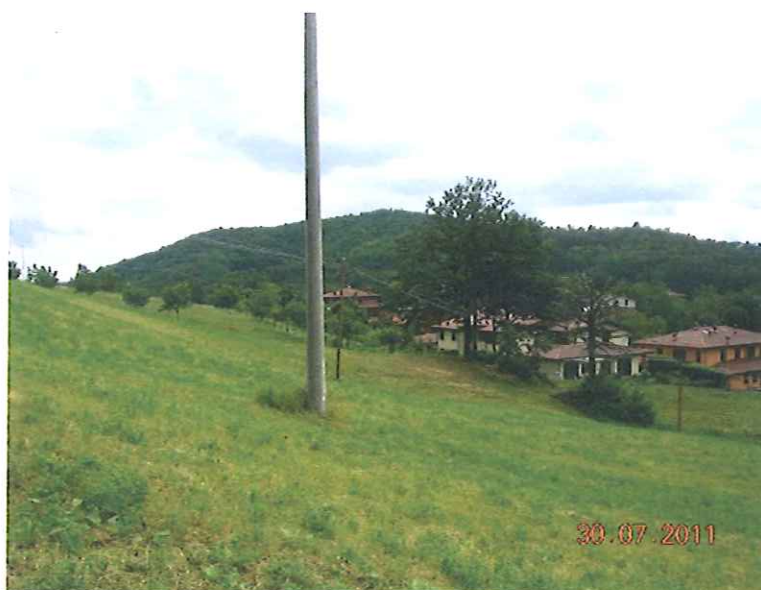
Palo n. 16/1

Il palo è ubicato sul versante ovest del Montenero su pendenza discretamente elevata, circa 28% nei pressi di Crocette; i proprietari dell'area, siti nell'edificio posto 110 m a monte, non hanno mai notato, in diversi decenni, problemi geomorfologici di alcun tipo sul versante oggetto di studio, probabilmente per la presenza del substrato roccioso arenaceo competente già ad alcuni decimetri sotto la superficie e di una favorevole orientazione-giacitura degli strati rocciosi; a tal proposito non è comunque possibile stabilire con certezza detta giacitura che, dalla lettura della carta geologica, risulta assai diversa passando da Crocette a Montenero. In base alle informazioni raccolte ed all'assenza di manifestazioni di degradazione anche iniziale del versante, si può comunque reputare che **il ri-posizionamento del palo non dovrebbe presentare controindicazioni geologiche.**

Palo 16/1 visto da N; si nota a valle l'abitato di Crocette

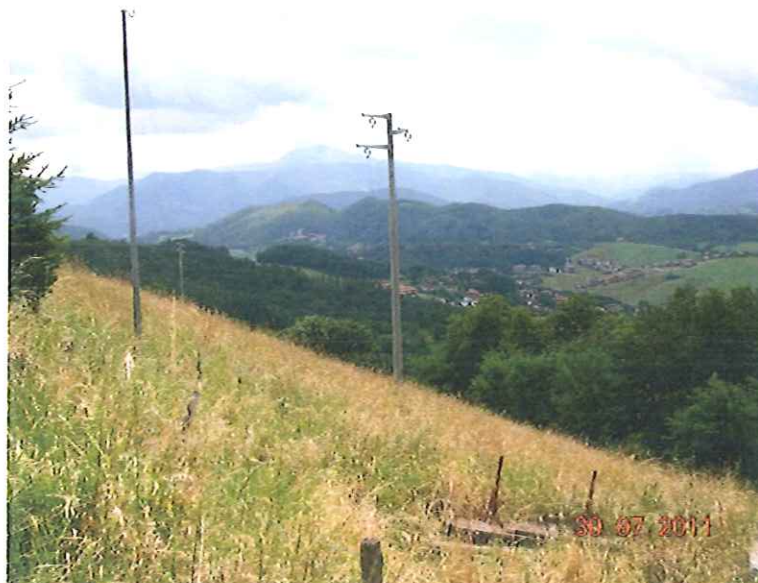
Palo n. 18/1

Il palo è ubicato sul versante ovest del Montenero su pendenza piuttosto elevata, circa 38-48%, quasi nei pressi della cima; i proprietari dell'area, siti in località C. Montenero, non hanno mai notato problemi geomorfologici di alcun tipo sul versante oggetto di studio, probabilmente per la presenza del substrato roccioso arenaceo competente già a pochi decimetri sotto la superficie; inoltre la giacitura degli strati arenacei della formazione CIG2

(M. Luminasio), risulta sostanzialmente a reggipoggio (vergenza opposta) rispetto al versante, dunque a favore della sicurezza, per cui l'alto rilievo del Montenero ed annessi versanti sono stati nel tempo preservati da fenomeni di degradazione geomorfologica sia per la competenza litologica degli strati sia per la loro favorevole orientazione rispetto al pendio. Si può ritenere che **il ri-posizionamento del palo non dovrebbe presentare controindicazioni geologiche.**

Palo 18/1 visto da NE; si nota a valle l'abitato di Crocette

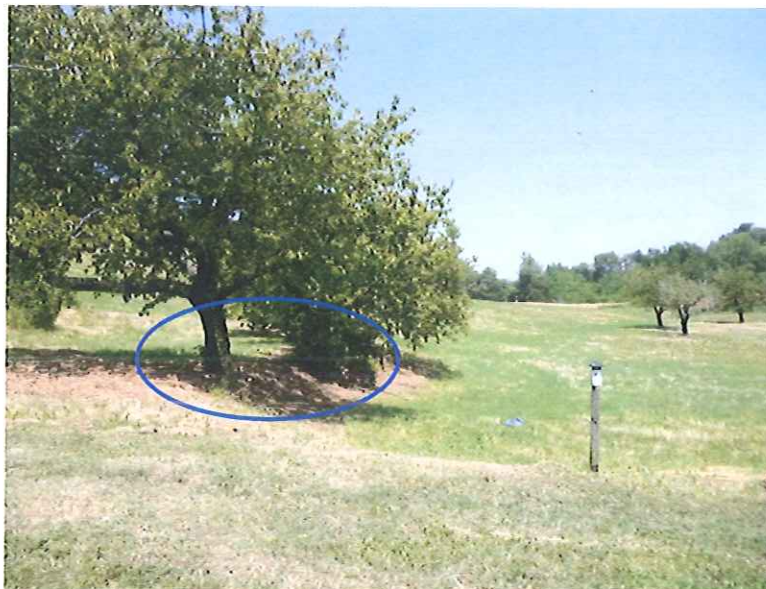
Palo n. 23A/1

Si tratta di un nuovo sostegno da ubicarsi presso la base del versante Est del Montenero e presso di Pian di Scuola; secondo l'indicazione della carta geomorfologia, il palo si collocherebbe in pratica sul limite di valle di una frana quiescente delle dimensioni massime di 200 × 120 metri; in tal senso tuttavia è doveroso fare 2 considerazioni. La prima è che l'ubicazione di progetto rimane a valle rispetto alla porzione abbastanza ripida in cui sarebbe ascritta gran parte di codesta frana; infatti nell'immediato intorno dell'ubicazione di progetto le modeste pendenze in gioco non hanno mai manifestato inequivocabili segni di lento movimento, ovvero gli alberi presenti, anche discretamente rilevanti come dimensione ed età, risultano perfettamente diritti; la seconda considerazione, sostanzialmente estendibile a tutto il corpo franoso quiescente, a questo punto probabilmente teorico, è che il proprietario degli edifici posti a 200 m ad E-SE dal palo (nonché proprietario dei terreni) quantomeno da 60 anni non mai rilevato o ricordato

movimenti di quel versante in frana; si può dunque ritenere che **la realizzazione del nuovo palo, non presenti di fatto particolari controindicazioni geologiche.**

Posizione nuovo palo 23A/1 visto da SE

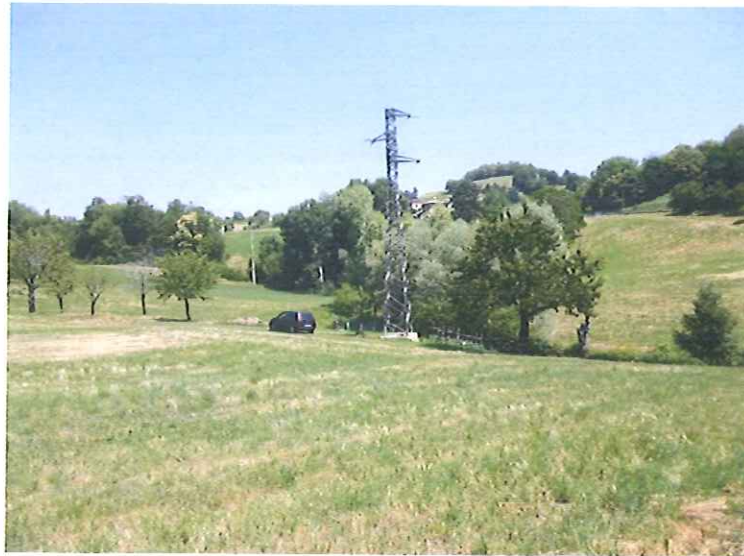
Palo n. 24/1

Il palo è ubicato alla base del versante prima citato, nei pressi di un piccolo impluvio percorso da un insignificante corso d'acqua; in questo punto il versante si presenta erboso e con modestissime pendenze attorno all'10-15% sostanzialmente di raccordo con il punto di ubicazione previsto per il nuovo palo 23A/1. Unitamente all'assenza di fenomeni erosivi connessi all'azione del modesto corso d'acqua a pochi metri di distanza, si può asserire che **il ri-posizionamento del palo non dovrebbe presentare alcuna controindicazione geologica.**

Palo 24/1 visto da O; la zona risulta semi-pianeggiante

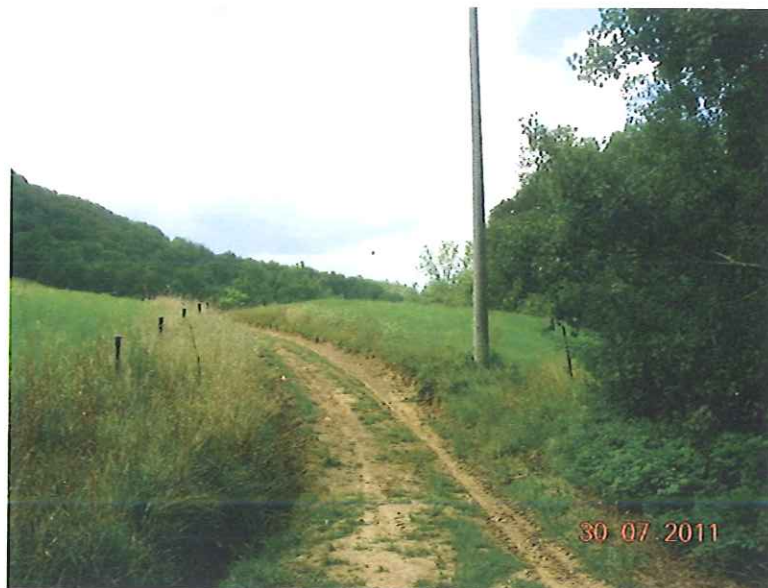
Palo n. 25/1

Valgono le medesime considerazioni fatte per il palo 24/1, con la differenza che in questo caso trattasi di area con pendenze leggermente maggiori e che la sovrastante frana quiescente rilevata nella cartografia è distante circa 130 m a monte del palo. Unitamente all'assenza di fenomeni erosivi connessi all'azione del modesto corso d'acqua a pochi metri di distanza, si può asserire che **il ri-posizionamento del palo non dovrebbe presentare controindicazioni geologiche.**

Palo 25/1 visto da SE, ovvero dal piccolo impluvio citato

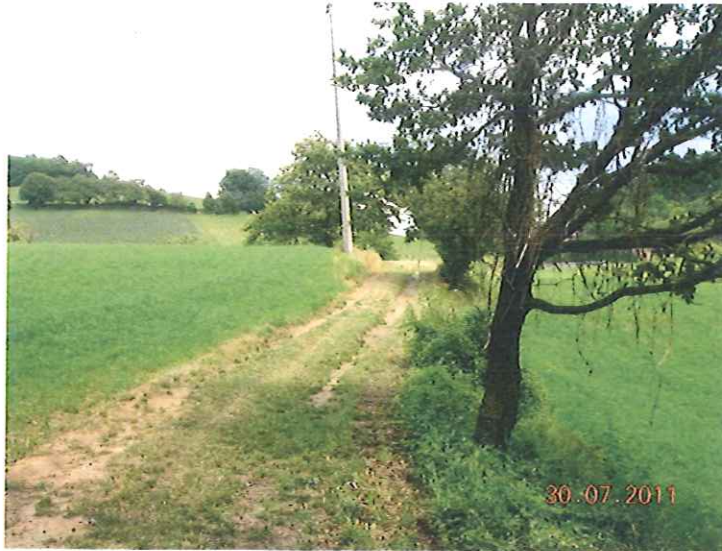
Palo n. 28/1

Il palo è ubicato su un versante erboso nei pressi di Pian di Scuola; detto versante è poco inclinato a monte (si rilevano tuttavia alcune piante storte) mentre a valle si nota un certo aumento della pendenza e qualche ondulazione del pendio; in linea di massima **il ri-posizionamento del palo accanto all'attuale non dovrebbe avere controindicazioni dal punto di vista geologico**, a patto di superare con il piano di posa della fondazione la coltre più alterata superficiale che manifesta qualche segnale di lento movimento.

Palo 28/1 visto da W (l'apparente inclinazione del palo è dovuta al punto di scatto)

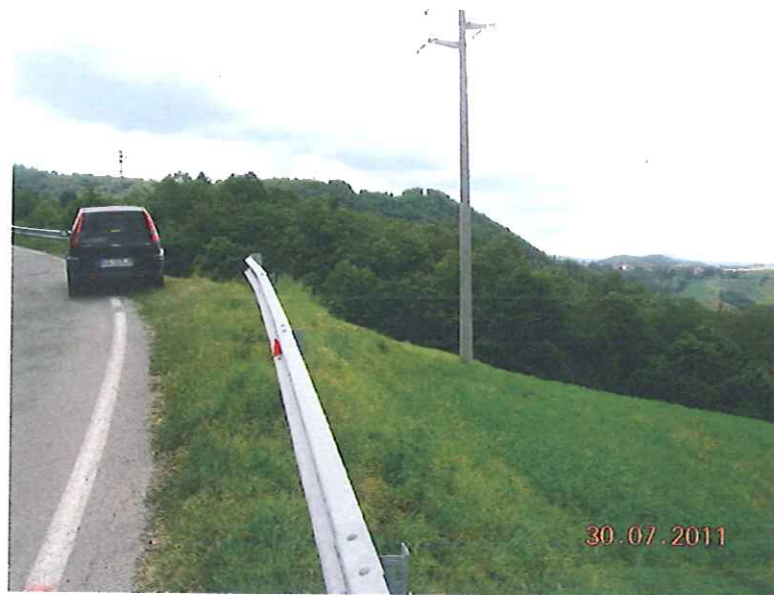
Palo n. 31/1

Il palo è ubicato su un versante erboso nei pressi di Spinzola appena a valle della strada che conduce verso Crocette e Pavullo; secondo i proprietari dell'edificio a monte, il pendio in quel punto non ha mai manifestato segni di cedimento / movimento; la carta geologica mette in evidenza circa 160 m a SW la presenza di strati della formazione CIG1 (membro di M. Luminasio) con giacitura perfettamente a contropoggio (medesima vergenza del pendio ma con maggiore inclinazione degli strati geologici) quindi a favore della stabilità del versante. Considerando che non si rilevano attualmente forme di degradazione o incipiente instabilità geomorfologica, si può ritenere **il ri-posizionamento del palo sufficientemente sicuro**, a patto di spostarlo rispetto all'attuale di qualche metro verso NE, cioè sul centro del largo spartiacque con vista Spinzola, oppure di approfondirne al massimo l'usuale fondazione.

Palo 31/1 visto da E circa dall'ampio spartiacque citato nel testo

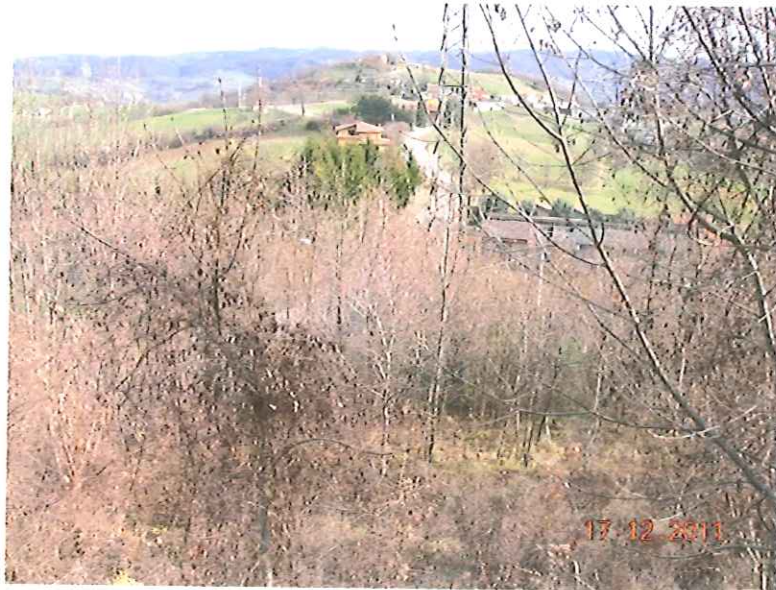
Palo n. 5/2

Il palo è ubicato su un ripido versante boscoso nei pressi di Benedello; l'area non manifesta microscopicamente segni di movimento, probabilmente per la presenza, pochi decimetri sotto la superficie, della roccia arenacea in posto della formazione di Pantano, probabilmente in assetto strutturale a contropoggio; secondo il proprietario dell'edificio posto sull'incrocio stradale sottostante, non si sono mai manifestati problemi di movimento su quel versante, per cui considerando che non si rilevano attualmente forme di degradazione o incipiente instabilità geomorfologica, si può ritenere **il riposizionamento del palo sufficientemente sicuro**, a patto di raggiungere la roccia probabilmente immediatamente sottostante.

Palo 5/2 visto da E dal ripido pendio citato

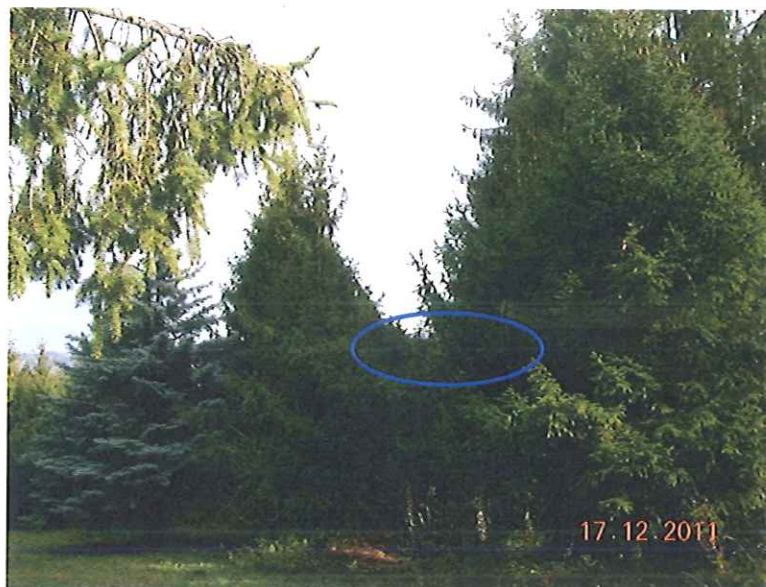
Palo n. 5A/2

Si tratta di un nuovo sostegno da ubicarsi in mezzo ad un bosco artificiale di abeti non riportato nella CTR nei pressi di Benedello; l'area non manifesta microscopicamente segni di movimento, probabilmente per la presenza, pochi metri sotto la superficie, della roccia arenacea in posto della formazione di Pantano (al limite con la Formazione delle Marne di Montepiano) e contemporaneamente per le modeste pendenze in gioco, attorno al 10% con tendenza a graduale aumento attorno al 15-18%; secondo il proprietario dell'edificio posto sull'incrocio stradale soprastante, non si sono mai manifestati problemi di movimento su quel versante, per cui considerando che non si rilevano attualmente forme di degradazione o potenziale instabilità geomorfologica, se non ad almeno a 40 metri di distanza, grazie alla modesta pendenza del versante, si può ritenere **il riposizionamento del palo sufficientemente sicuro**, a patto di approfondire la fondazione verso la roccia o marna sottostante.

posizione nuovo Palo 5A/2 in mezzo al bosco visto da W

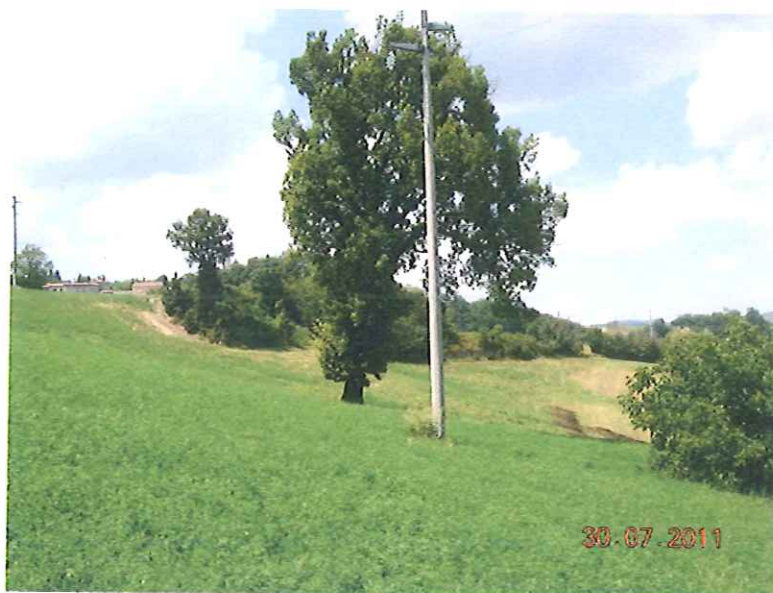
Palo n. 9/2

Il palo è ubicato su un versante coltivato con vergenza a N tra Benedello e Cà del Monte; secondo i proprietari dell'area che risiedono circa 300 m a sud est (ovvero in un altro versante), ammettendo che gli stessi abbiano capito l'esatta posizione del palo, quella porzione di versante non avrebbe avuto problemi di stabilità negli ultimi decenni; tuttavia la presenza di una grande quercia visibilmente inclinata e di numerose ondulazioni e dossi nel terreno poco a valle, presumibilmente in altra proprietà, **suggerisce la opportunità di approfondire al massimo l'usuale fondazione del palo**, per by-passare le possibili modeste criticità, legate a qualche movimentazione prettamente superficiale, probabilmente ascrivibile ad alcuni decimetri di spessore. Peraltro a poche decine di metri distanza verso NE, l'esistenza di almeno 2 piccoli pozzetti in calcestruzzo indica la presenza di probabili drenaggi nel sottosuolo di quella porzione del versante, evidentemente soggetta a qualche spostamento connesso alla frana quiescente, ancora più a valle, rilevabile nella cartografia del dissesto (Tav. 3) e che viene controllata ed inibita attivamente anche grazie a questi metodi.

Palo 9/2 visto da SE; poco oltre la quercia, non visibili in foto, i pozzetti di drenaggio della frana q.

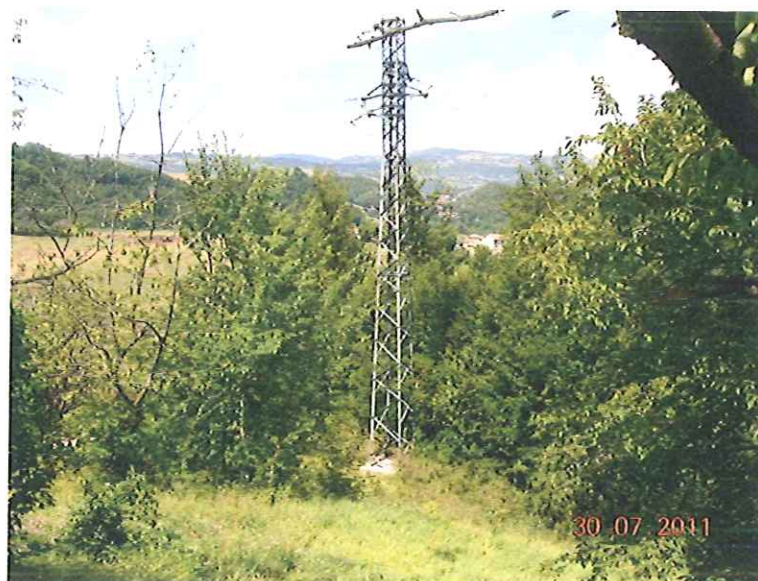
Palo n. 10/2

Il sostegno (traliccio metallico) è ubicato su un crinale semi-boscoso abbastanza evidente e piuttosto ripido. La carta geologica indica la presenza di strati a comportamento pseudo roccioso competente con giacitura a traversopoggio / contropoggio rispetto alla pendenza, dunque più che buone condizioni di sicurezza circa l'assetto strutturale; gli stessi proprietari dell'area ricordano come non si siano mai manifestati problemi alla stabilità del versante in quel punto; **il ri-posizionamento del palo potrà avvenire senza problemi**, peraltro sfruttando il piccolo ripiano di circa 20 mq presente a fianco dell'attuale traliccio.

Posizione del palo 10/2 vista da monte

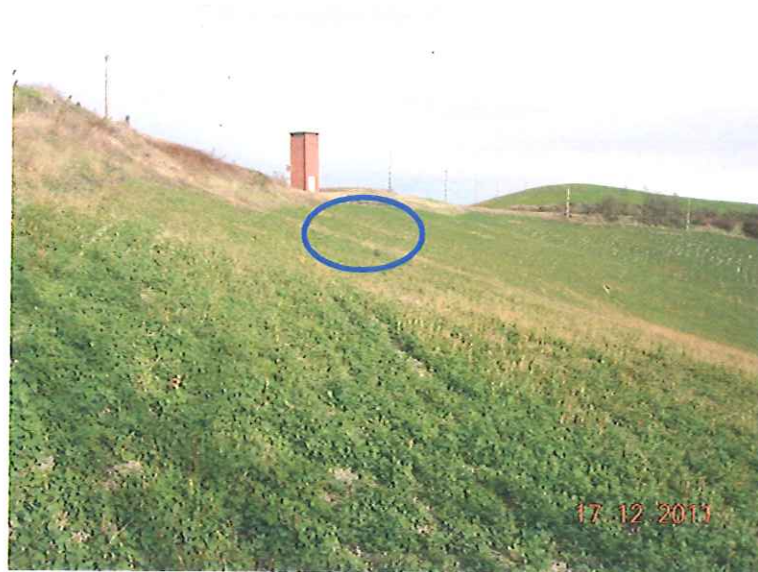
Palo n. 21A/2

La posizione del nuovo palo in progetto, ricade appena a valle dell'incrocio della strada comunale del borgo di Comun Grande. Il pendio a valle della strada appare abbastanza stabile dal punto di vista geomorfologico anche se un centinaio di metri ad est del palo, in direzione del palo 22A/2, proprio sul rilevato stradale un piccolo smottamento di circa 5 × 20 metri ha interessato la medesima strada e marginalmente un palo di legno presumibilmente della linea telefonica. **Si suggerisce di approfondire al massimo l'usuale fondazione del palo evitando peraltro o bypassando il materiale costituente il corpo del rilevato stradale**, peraltro esteso per pochi metri dal bordo carreggiata, essendo questa porzione spesso soggetta ad assestamento e smottamenti, dovuti alle vibrazioni, alla maggiore pendenza ed alla natura antropica e disturbata del materiale di rilevato. Si fa notare che, in base ad uno scavo casualmente presente sul spartiacque citato e non ancora riempito, il terreno di fondazione del palo dovrebbe essere argilloso-limoso almeno sino a 1,5-2,0 m da p.c..

Posizione del nuovo palo 21A/2 vista da S

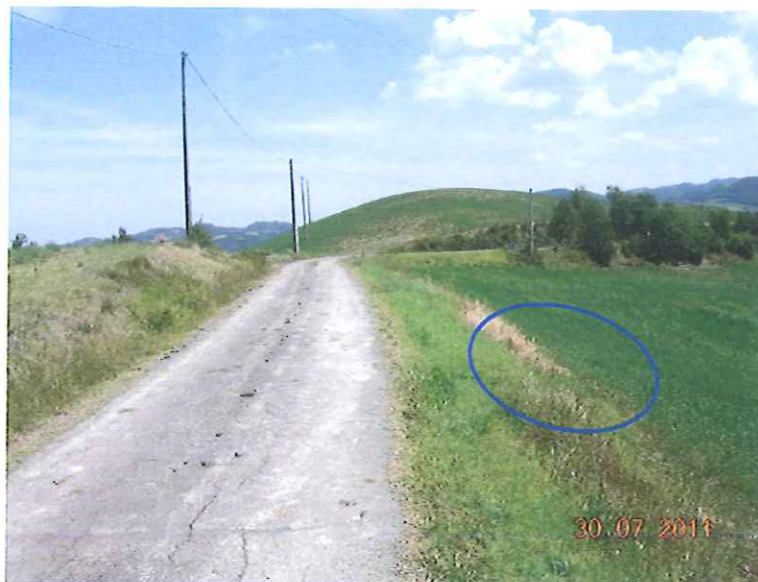
Palo n. 22A/2

Posizione del nuovo palo 22A/2 vista da W; sulla sinistra lo spartiacque citato

Per questo nuovo sostegno in progetto, valgono le medesime considerazioni del palo 21A/2. Anche in questo caso, **i suggerisce di approfondire al massimo l'usuale fondazione del palo evitando peraltro o bypassando il materiale costituente il corpo del rilevato stradale.**

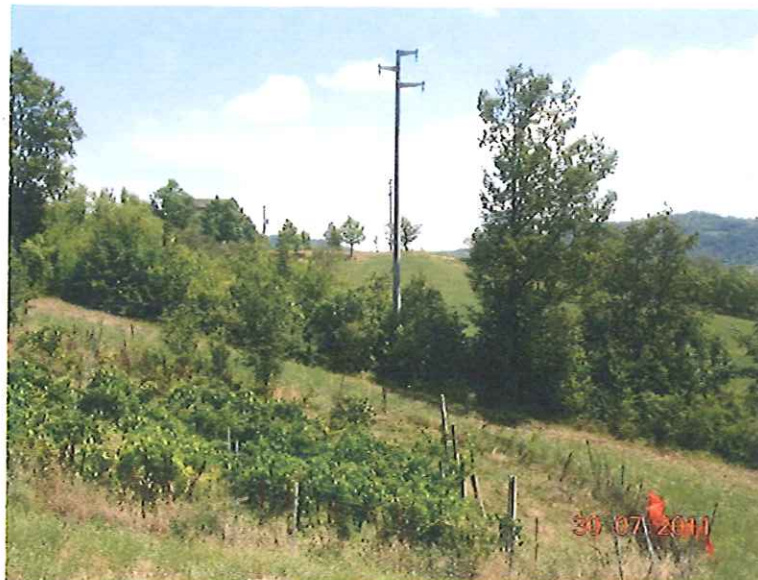
Palo n. 28/2

Il palo è ubicato a valle di un laghetto uso irriguo al servizio di una abitazione tra le località Comun Grande e Cà del Barbe; non si evidenziano segni di dissesto né da rilevamento in sito né da cartografia ufficiale e le prime aree classificate potenzialmente instabili sono presenti circa 150 m a valle dove le pendenze aumentano e l'influenza delle acque di infiltrazione è maggiore. Non si ha idea di quale litologia si possa trovare a livello di fondazioni, probabilmente si tratterà della porzione argillosa della formazione APA. **Indicativamente il ri-posizionamento di questo palo**, su un versante caratterizzato da pendenze attorno al 24% (poco sopra 13°), **non dovrebbe presentare rischi di natura geologica.**

palo 28/2 visto da W; in lontananza, quasi in linea, il palo 29/2

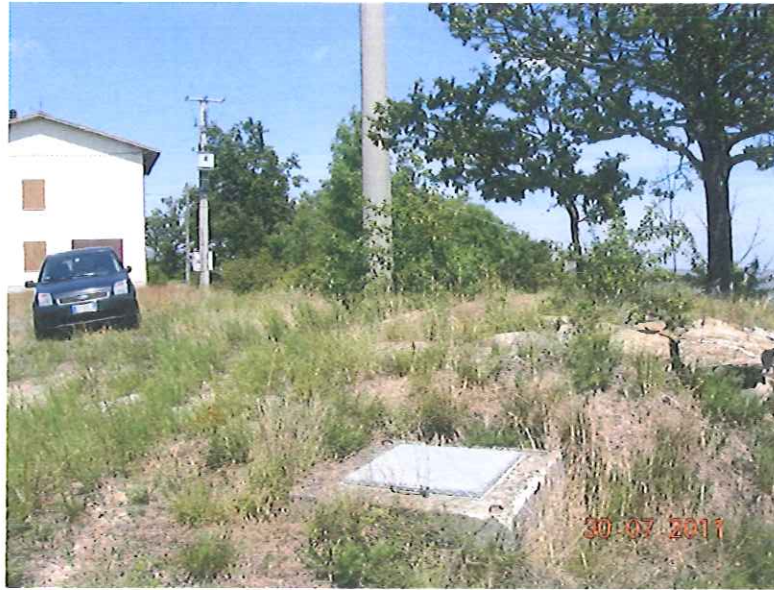
Palo n. 29/2

Il palo è ubicato su un'evidente crinale morfologico pseudo-pianeggiante a fianco ad una abitazione tra le località Comun Grande e Cà del Barbe; l'affioramento della porzione rocciosa calcareo-marnosa della formazione delle argille a palombini (APA) a fianco del palo permette di asserire che **il ri-posizionamento del palo potrà avvenire senza problemi a lato di quello attuale**, possibilmente senza interessare le porzioni in pendenza rilevabili già immediatamente a fianco.

palo 29/2 visto da SE; in evidenza l'affioramento roccioso del substrato

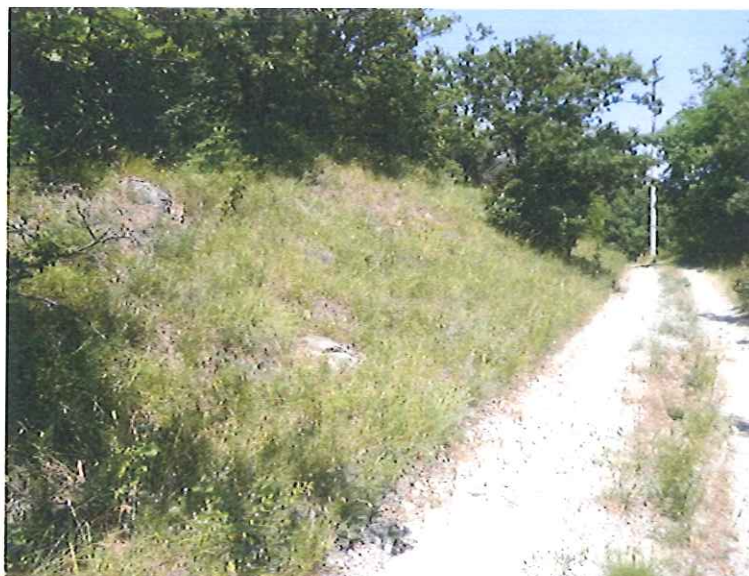
Palo n. 31/2

Il palo è ubicato su un pendio non particolarmente pendente, quasi in corrispondenza di un blando spartiacque che rimane, come tipico in questa situazione, del tutto estraneo dall'interessamento delle frane attive e quiescenti eventualmente presenti; poco prima del palo, arrivando da monte, si notano modesti affioramenti della porzione rocciosa cioè calcareo-marnosa della formazione delle argille a palombini (APA) lungo la carraia; questa caratteristica, unitamente alla modesta pendenza attorno al palo, dovrebbe garantire che il ri-posizionamento del palo potrà avvenire senza problemi, peraltro con probabile intercettazione del terreno roccioso seppur alternato a livelli argillitici già a pochi decimetri di profondità.

Palo 31/2 dalla carraia; sulla sinistra modesti affioramenti rocciosi

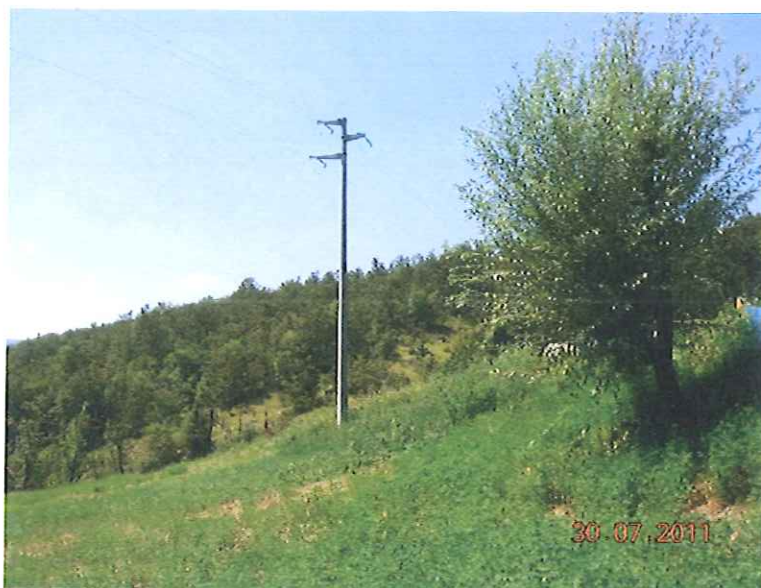
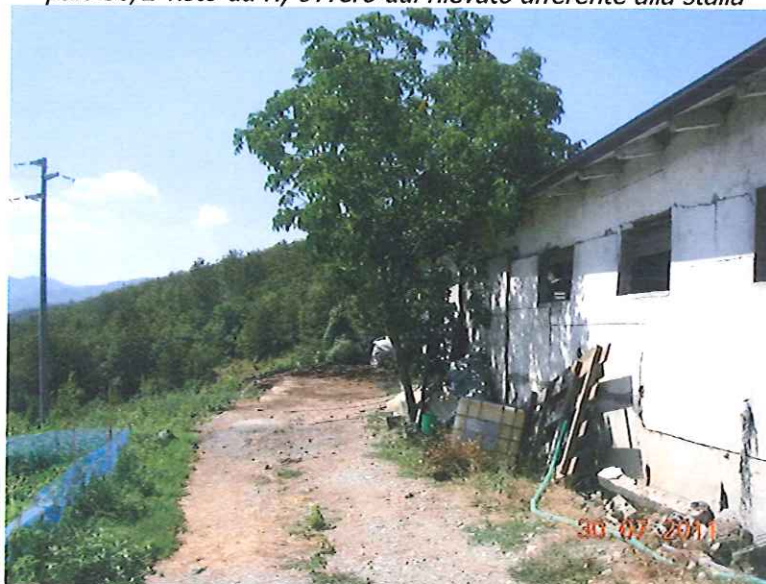
Palo n. 36/2

Il palo è ubicato su un pendio, localmente forse costituito da riporto per la realizzazione del sovrastante piazzale afferente ad un stalla, in località **l'Aschiera**; tutta la zona comunque è ubicata su una grande frana quiescente lunga oltre 1,5 km. La stalla in questione presenta numerose evidenti lesioni imputabili forse al movimento gravitativo prevalentemente invernale della frana, ma più probabilmente a quello prettamente estivo da essiccazione-ritiro del terreno argilloso superficiale sotto le fondazioni; gli stessi proprietari dell'area hanno recentemente commissionato uno studio geologico per capire come procedere ad una eventuale sistemazione della stalla. L'edificio uso abitativo vicino alla stalla (circa 80 m a N del palo oggetto di studio) costruito nel 1963 non ha per ora subito grosse lesioni, probabilmente anche grazie agli interventi di drenaggio nel sottosuolo realizzati a monte della casa stessa. Anche in questo caso si **suggerisce l'opportunità di approfondire al massimo l'usuale fondazione del palo**, per bypassare i possibili movimenti prettamente superficiali indipendenti dalla frana quiescente. Va da sé che in caso di riattivazione generale del corpo della grande frana quiescente, nessuna infrastruttura con normali fondazioni potrebbe resistere senza subire danni, anche irreparabili, ma non potendosi effettuare un'alternativa localizzazione e considerando l'assenza di elementi di macroscopica instabilità come emerso dal sopralluogo, si ritiene superabile codesta potenziale criticità.

palo 36/2 visto da N, ovvero dal rilevato afferente alla stalla

palo 36/2 visto dalla stalla con evidenti lesioni sub-orizzontali

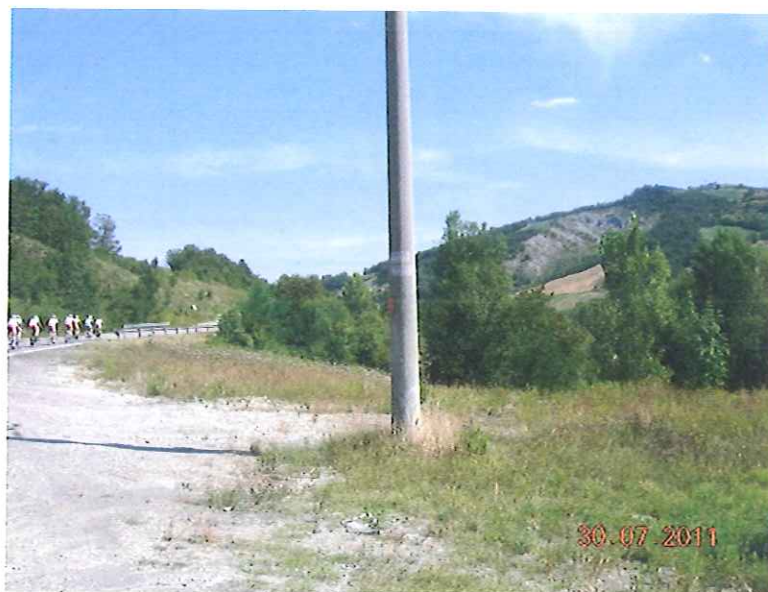
Palo n. 5/3

Il palo è ubicato fianco della strada di fondovalle del Panaro, a circa 10 metri dalla stessa. Si intuisce che il terreno di fondazione è costituito da riporto antropico probabilmente connesso alla realizzazione della strada; detto riporto determina un'area pressoché pianeggiante che poi degrada piuttosto velocemente verso il sottostante alveo del F. Panaro, più basso di una quindicina di metri.

palo 5/3 visto dalla strada di fondovalle del F. Panaro

Il riporto in questione sembrerebbe ben compattato e tutto sommato stabile, anche se verso valle in direzione Est alcuni dossi ed ondulazioni (attualmente erbosi) irregolari lungo la pendenza potrebbero essere considerati segnali di movimento, forse soltanto superficiale, del terreno di riporto.

Tuttavia, considerando la distanza del palo pari a circa 10 metri dal ciglio della scarpata del rilevato, **si può concludere che detta posizione sia compatibile con il ri-posizionamento del palo**, a patto di non spostarlo eccessivamente verso detto ciglio.

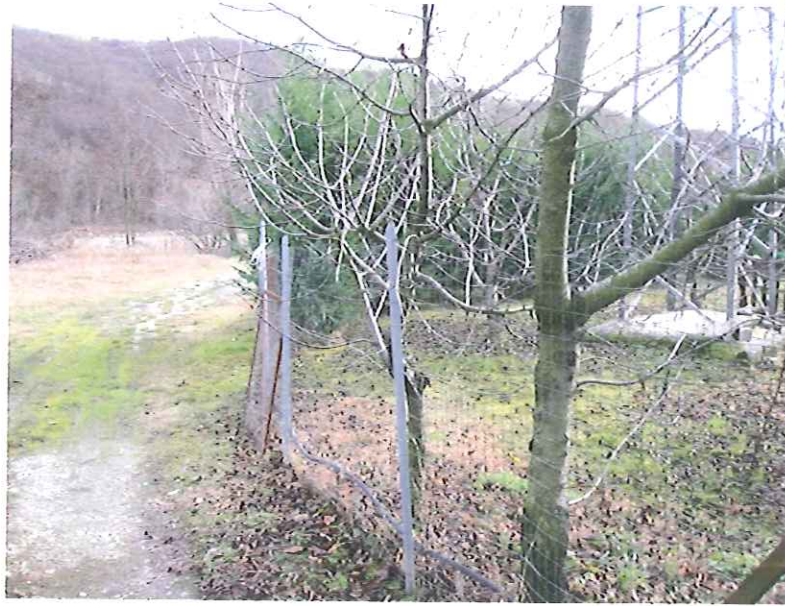
Palo n. 9/3

Il palo (traliccio metallico) è ubicato a fianco di **Mulino delle Palette**, in un terrazzo alluvionale ghiaioso separato dal vicino alveo di morbida del F. Panaro da una scarpata fluviale alta circa 4 metri; in base all'inquadramento su CTR parte dell'attuale terrazzo era alveo attivo negli anni '70 e certamente una parte dello stesso è di origine artificiale. **L'area in questione essendo pianeggiante e caratterizzata dalla certa presenza di ghiaia sub-affiorante non presenta alcun problema geomorfologico e geotecnico in relazione al ri-posizionamento del palo**; tuttavia si fa notare come l'area sia certamente esondabile da parte del F. Panaro (solo con eventi piuttosto intensi in termini di tempi di ritorno ma non quantificabili in questa sede), fenomeno avvenuto l'ultima volta a metà anni '60 secondo il gestore del mulino.

palo 9/3 dal Mulino delle Palette; in fondo l'alveo del F. Panaro

L'eventuale esondazione in questa porzione del terrazzo alluvionale non dovrebbe arrecare problemi al palo ubicato ad oltre 20 metri dal ciglio della scarpata fluviale, semmai potrebbero essere i problemi erosivi a destare qualche preoccupazione; infatti, sono noti in zona collinare su corsi d'acqua come Panaro, Secchia ed Enza spostamenti del corso d'acqua e conseguenti erosioni delle zone di terrazzo alluvionale anche di 60-80 metri negli ultimi 30-35 anni, per cui non si può prescindere la possibilità, per ora remota (attualmente il fiume scorre in morbida sulla sponda destra dell'alveo, cioè opposta al mulino), di instabilizzazione dell'area dovuta a mutamento delle attuali condizioni idrauliche e morfologiche in alveo nel processo di divagazione fluviale del corso d'acqua.

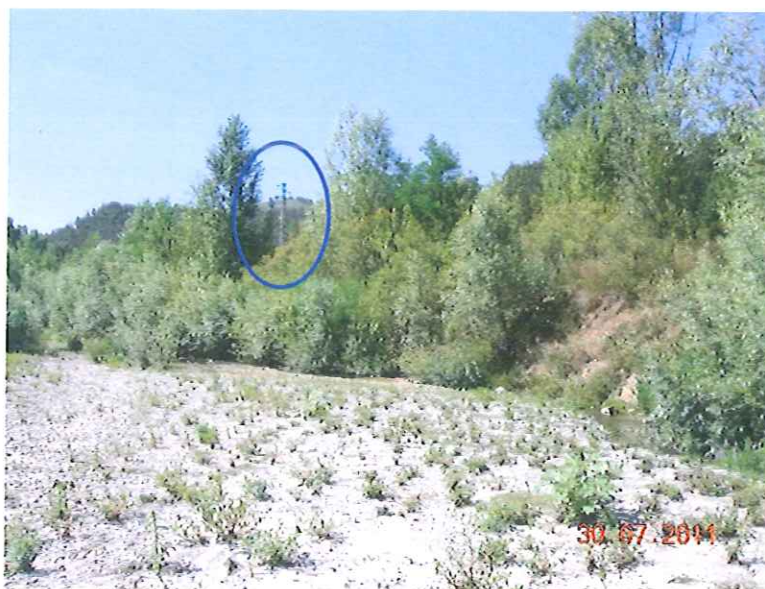
Palo n. 10/3

Per il palo (traliccio metallico) in questione, ubicato circa 120 m a SE di **Mulino delle Palette**, valgono le medesime considerazioni del palo 9-3. L'eventuale esondazione in questa porzione del terrazzo alluvionale non dovrebbe arrecare problemi al palo ubicato quasi 30 metri dal ciglio della scarpata fluviale e circa 25 dalla canaletta afferente al mulino, tutt'al più si dovranno **considerare le conseguenze della stessa esondazione sulla contigua cabina elettrica in progetto.**

palo 10/3 visto direttamente dall'alveo del F. Panaro; da notare la scarpata fluviale alta circa 4 m
