COMUNE DI PAVULLO NEL FRIGNANO

1.1 Territorio rurale: analisi degli insediamenti e degli edifici isolati di interesse storico

SCHEDA DI INDAGINE N. 11

Toponimo: **CHIESA DI S. BIAGIO**

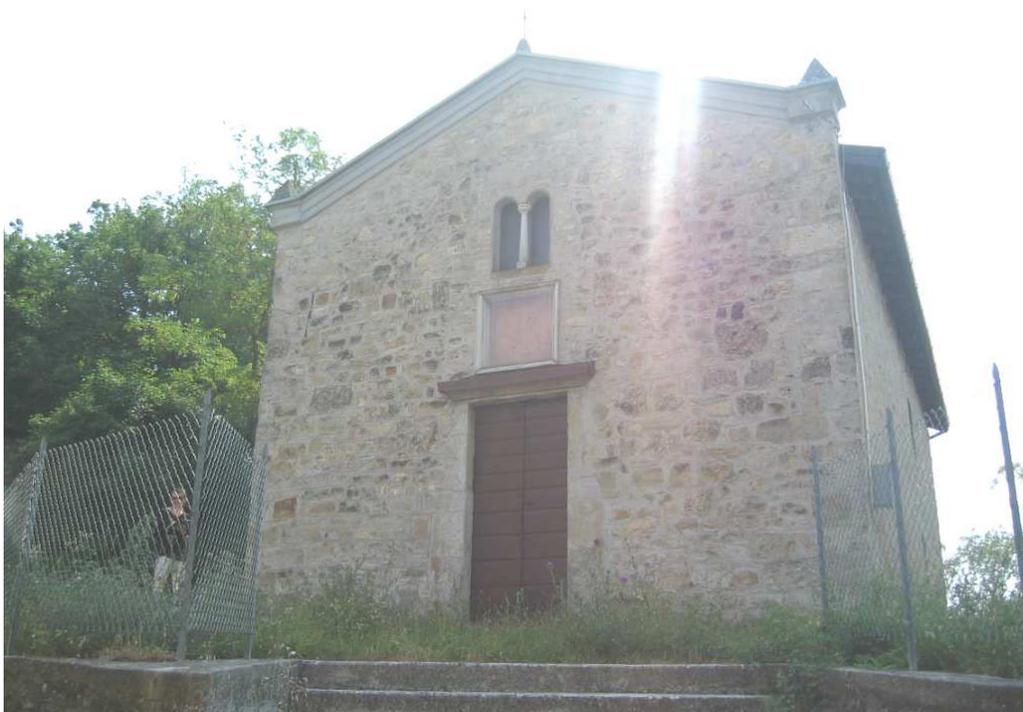
Foto n. 65

La chiesa dedicata a S. Biagio sorge nell'omonima località su di un poggio, sostenuto da muretti di pietrame, che sottolineano il distacco dai fabbricati circostanti.

L'edificio, interamente restaurato, presenta una facciata a capanna sostenuta da lesene terminanti con cuspidi e bifora centrale.

Il timpano triangolare è delimitato dal doppio cornicione del tetto a due falde e da una fascia marcapiano.

5.1. – Definizione degli interventi urbanistici (ai sensi della L.R. 2002/31)		
Interventi di: <input type="checkbox"/> manutenzione ordinaria <input type="checkbox"/> manutenzione straordinaria <input checked="" type="checkbox"/> restauro scientifico (mapp.C) <input checked="" type="checkbox"/> restauro e risanamento conservativo (mapp. 176/281) <input type="checkbox"/> ripristino tipologico
